# Désordres et litiges sur les installations de production photovoltaïque

## Christian Gentiletti

Après une rapide évocation de la production d'énergie photovoltaïque (PV) en France, nous présenterons les différentes causes de désordres et de litiges pouvant survenir à ces installations.

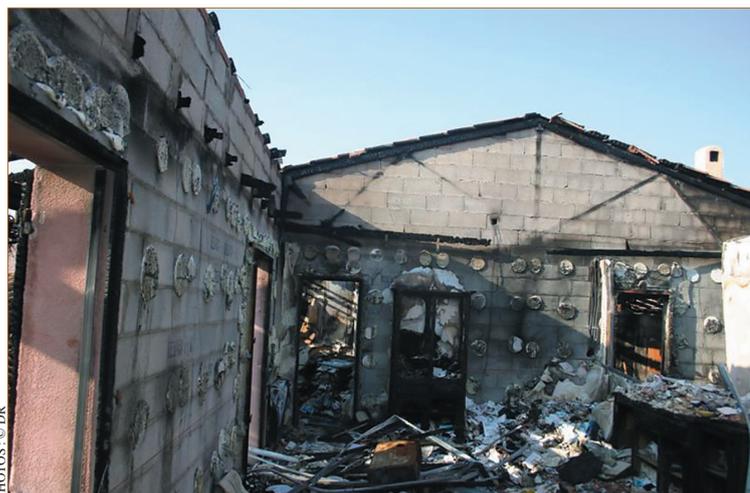
Habitation après sinistre.

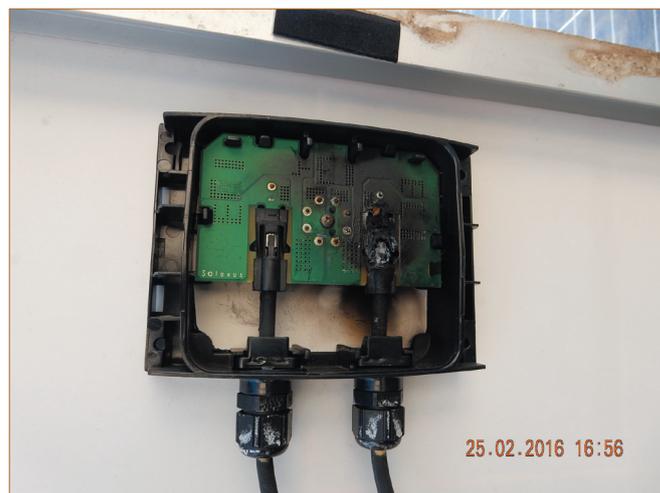
Carte Scheuten brûlée.

L'un des sinistres, bien connu des professionnels, porte sur des boîtiers de jonction de marque Alrack de type Solexus présents sur les panneaux de marque Scheuten, qui provoquent des ruptures de connexions sur le circuit courant continu sous les panneaux et par conséquent, comme vu plus haut, des départs d'incendie. Ce sinistre sériel fait l'objet d'un certain nombre d'expertises en cours sur le territoire national et d'une prise en charge particulière par les assureurs. Un autre fabricant de boîtiers, également installé sur les panneaux Scheuten, fabriqué par la société Kostal, fait également l'objet d'un signalement, s'agissant de la même technologie.

D'une manière générale, la présence de ces systèmes Scheuten nécessite, *a minima*, une mise à l'arrêt de l'installation et un remplacement de ces équipements, avant même que le sinistre ne soit constaté. Il est maintenant couramment accepté l'idée que ce sinistre est certain, sans aucun doute possible sur la survenance du désordre.

Il existe maintenant un certain nombre de solutions de réparations qui n'impose pas le remplacement complet du panneau, solutions testées et agréées par Certisolis, 1er laboratoire français de certification de produits photovoltaïques.

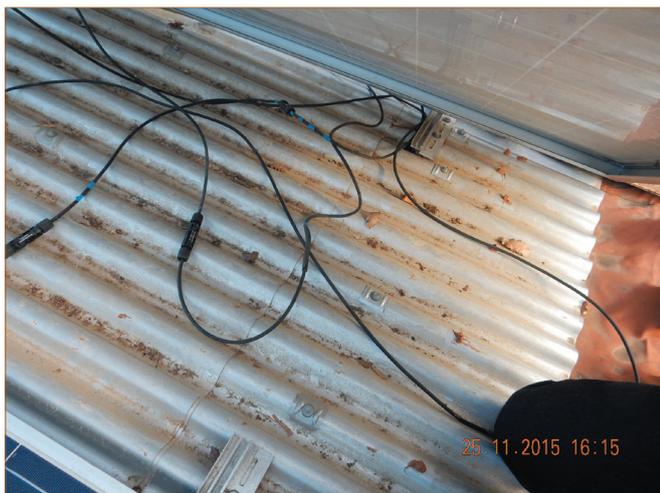
Cablage défectueux des champs

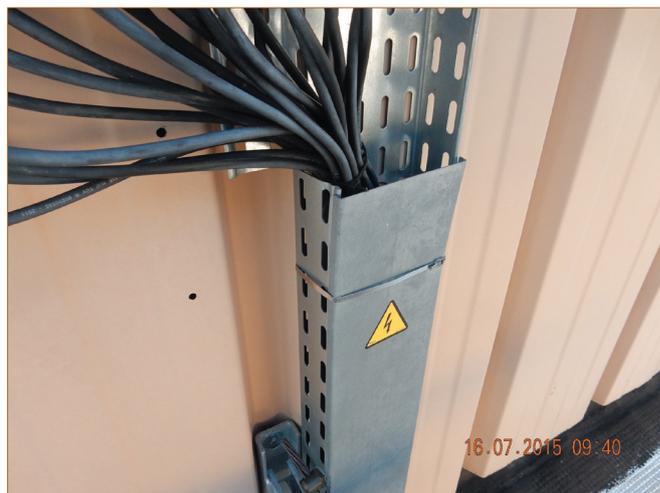
Cablage des champs endommagés

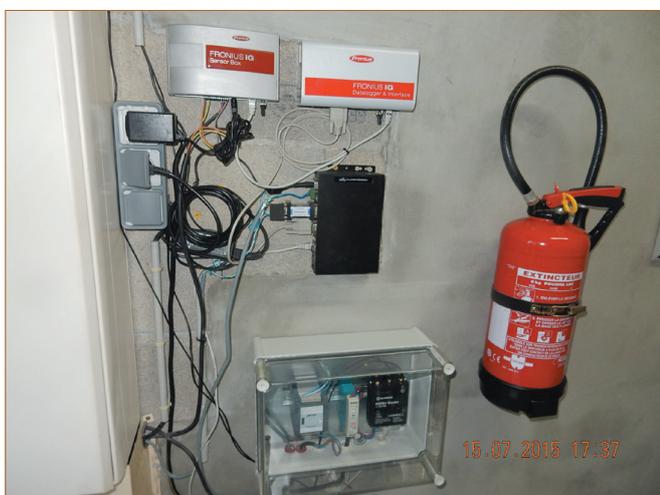
Cablage et montage empirique

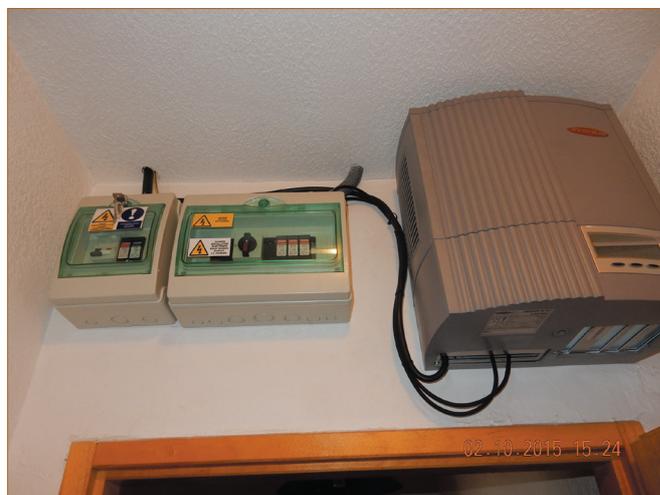
Position des organes de commande

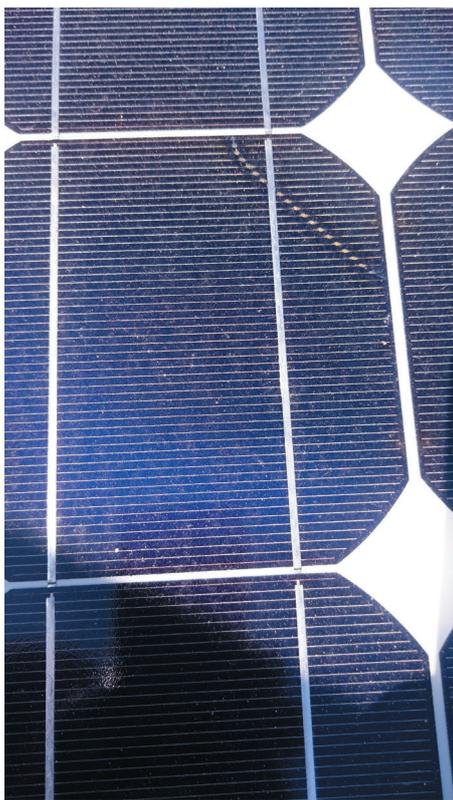
« Snail tracks » sur des panneaux photovoltaïques. Un défaut lié à la présence de microfissures dans les cellules.
